医療機器・医療材料と医療安全

国際医療福祉大学大学院教授
参議院厚生労働委員会調査室客員調査員
武藤正樹

- パート1
 - 医療機器・医療材料関連事故報告
- パート2
 - 厚労省ヒヤリハット事業報告から
- パート3
 - 医療機器の事故事例
- パート4
 - 単回使用材料(SUD)の再使用の実態

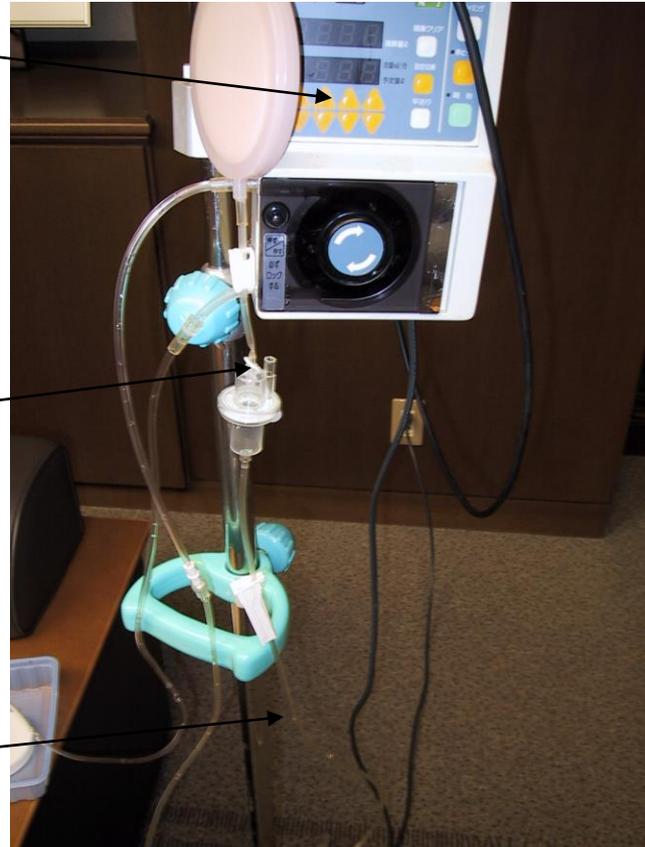
問題の輸血ポンプ

- 輸血量設定ミス

ケタ間違え(10倍速)

エア抜きキャップはずれ

エア混入センサー
がなかった

- 45歳男性 虚血性心疾患、胆石症
- ○月○日
- 9:58 心臓バイパス術(CABG)開始、午後からラパコレ実施
- 13:12 ラパコレ開始
- 14:00 自己血輸血開始
- 14:20 肺動脈圧上昇、血中酸素分圧低下
- 14:35 輸血ポンプによる下肢静脈内へのエア流入に気付く(輸血リザーバーのキャップはずれ、輸血ポンプ設定ミス)
- 14:40 空回りしている輸血ポンプ緊急停止
 - 流入エア量推定160ml
- 15:25 手術終了
- ○月○日 患者予定どおり退院

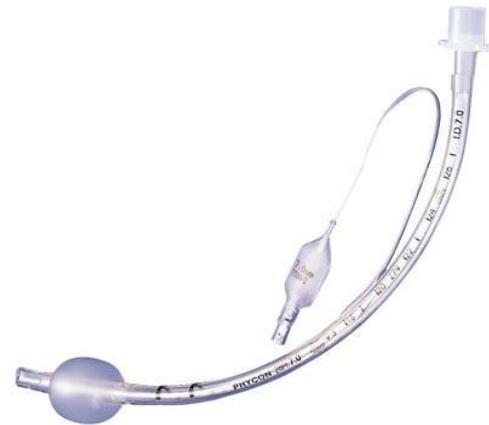
気管チューブ火災

- (症例) 66才の男性。脳梗塞で長期人工呼吸器管理が必要と考え、気管内挿管をしたまま気管切開を行った
- 前頸部を切開して気管前面を剥離し、気管に電気メスにより切開を加えたところ気管チューブに引火した
- ただちに生理食塩水で消火し、気管チューブを抜去した。その後、気管支ファイバーで気管内を見たところ煤の付着・気管支粘膜の発赤を認め、気道熱傷と診断した。
- 気管チューブ(塩化ビニール)は200度Cで発火する
- 酸素濃度40%以上で発火しやすくなる

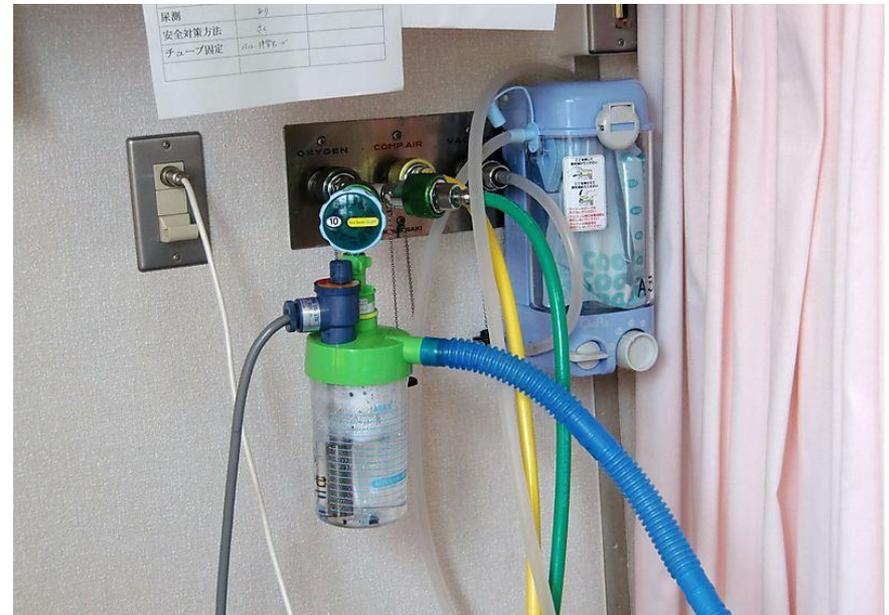
気管チューブに酸素吸入チューブを直接接続して患者死亡

- ERで気管内挿管を行った脳梗塞の患者のMRI撮影
- MRI室までは研修医と看護師がジャクソンリースで補助換気しながら行った
- 研修医と看護師がMRI室に入室しようとする、放射線技師がジャクソンリースには金属部分があり、MRI検査中は使用できないと指摘した。
- このため研修医はMRI検査室の入り口の酸素配管につながっている酸素チューブを患者の気管チューブに、直接接続することにした。
- この結果、患者は死亡した

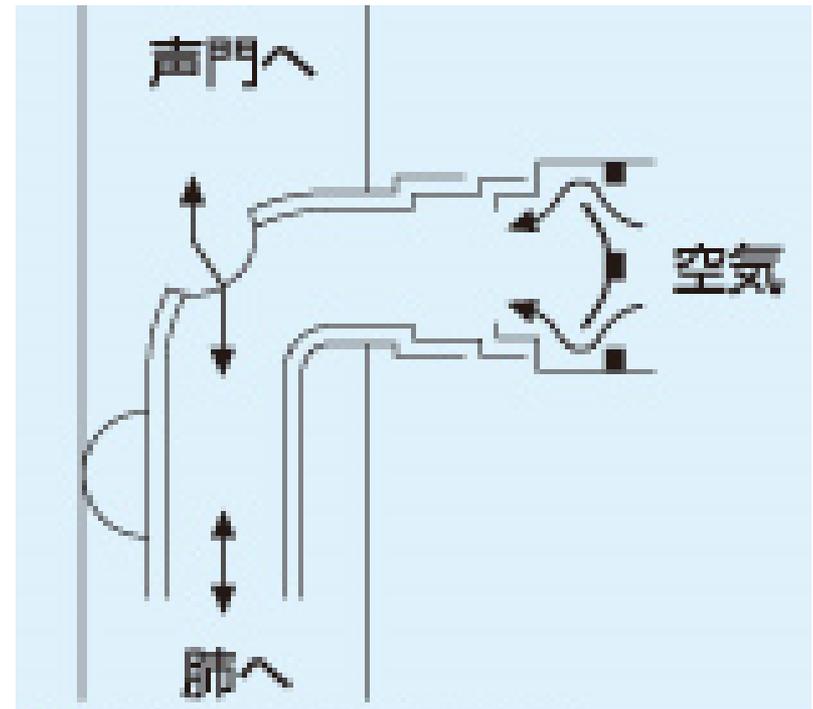
■ 図2 声帯への空気の流れ

- 気管切開チューブには発声ができる側孔のついているタイプと、発声のできない側孔のないタイプがある。
- 側孔のある発声用気管切開チューブの場合は、声を出すときにはスピーチバルブという一方向性の弁(ワンウェイバルブ)を装着する。
- このスピーチバルブにより吸気のみが気管チューブに導かれ、呼気は側孔を通じて排出され、それによって声帯が振動して発声ができる仕組みとなっている。
- ところが、事故は側孔のついていない普通の気管切開チューブにスピーチバルブを誤って接続したため患者が死亡した

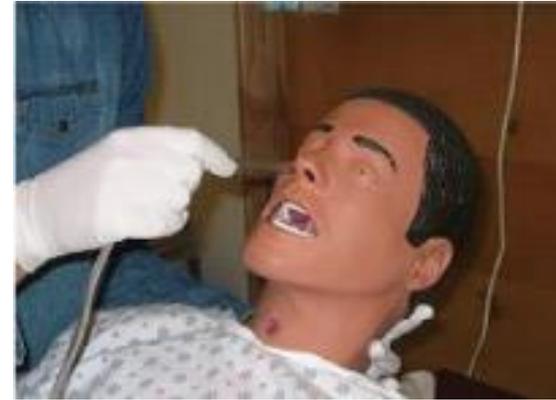
- 経鼻栄養チューブの誤挿入・誤注入が後をたたない
 - 気管に誤挿入された栄養チューブから栄養剤の注入して、患者死亡
 - 気管挿入された栄養チューブが肺を突き破って胸腔に達し、胸腔に栄養剤を注入

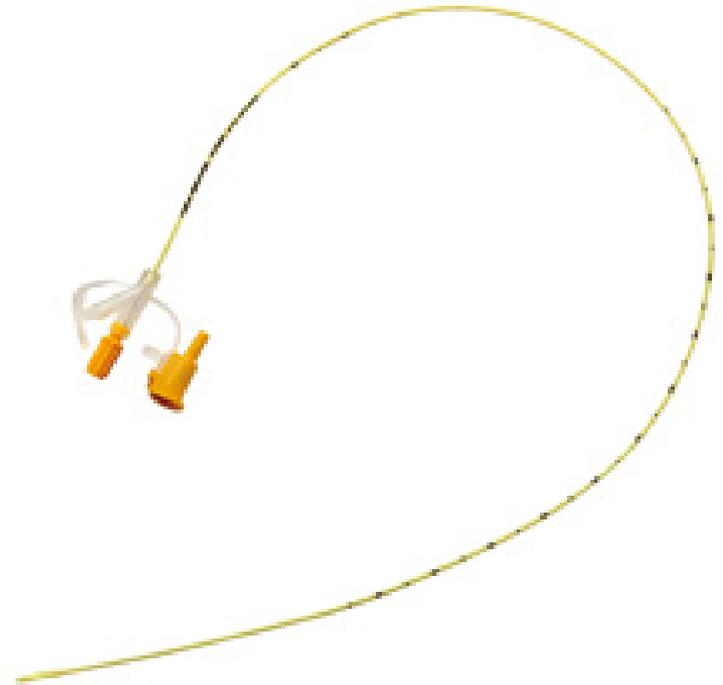
栄養チューブの誤挿入・誤注入の防止策

- 栄養チューブの55cmのところにマーキング
- 空気注入で胃泡音の確認
- 逆流液(胃液)のリトマス試験紙による酸性確認
- レントゲン写真によるチューブの位置確認

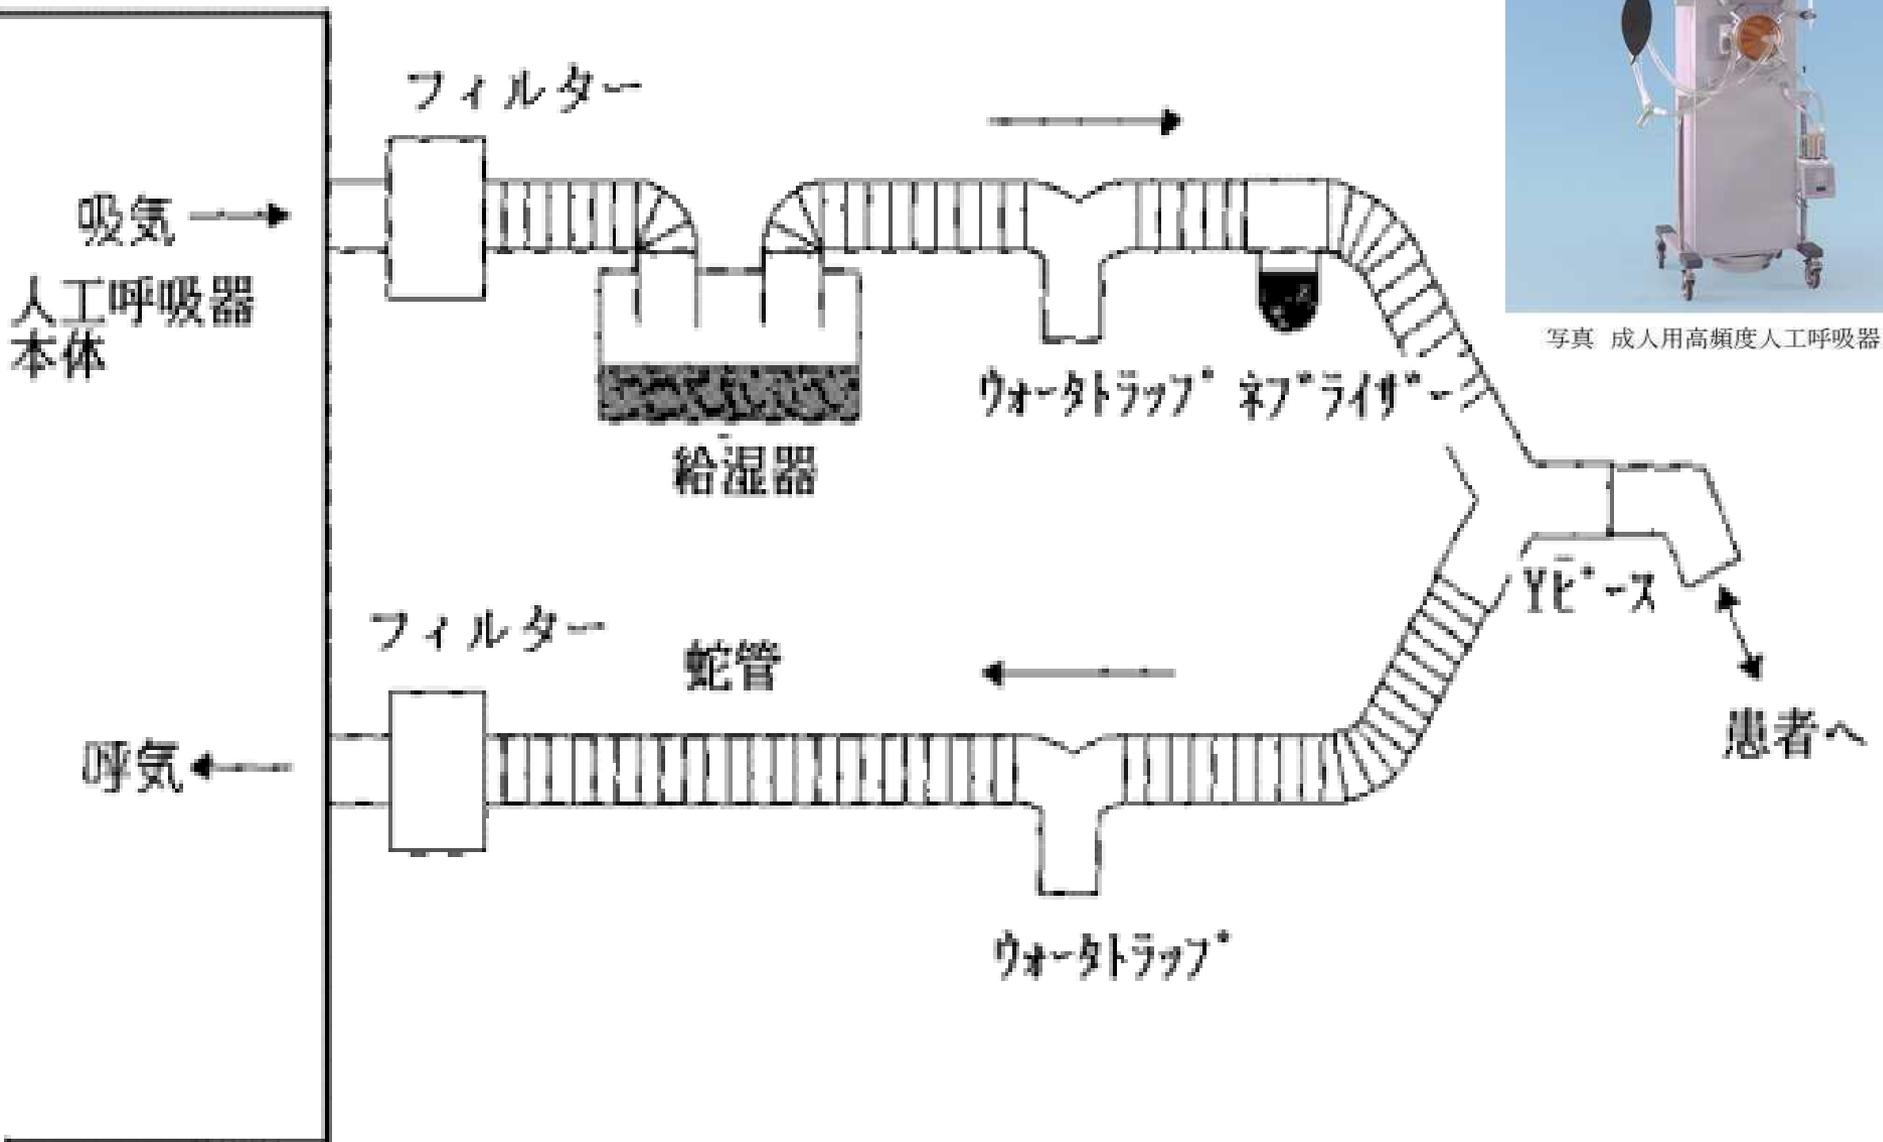
人工呼吸器：呼吸回路の基本模式図

写真 成人用高頻度人工呼吸器

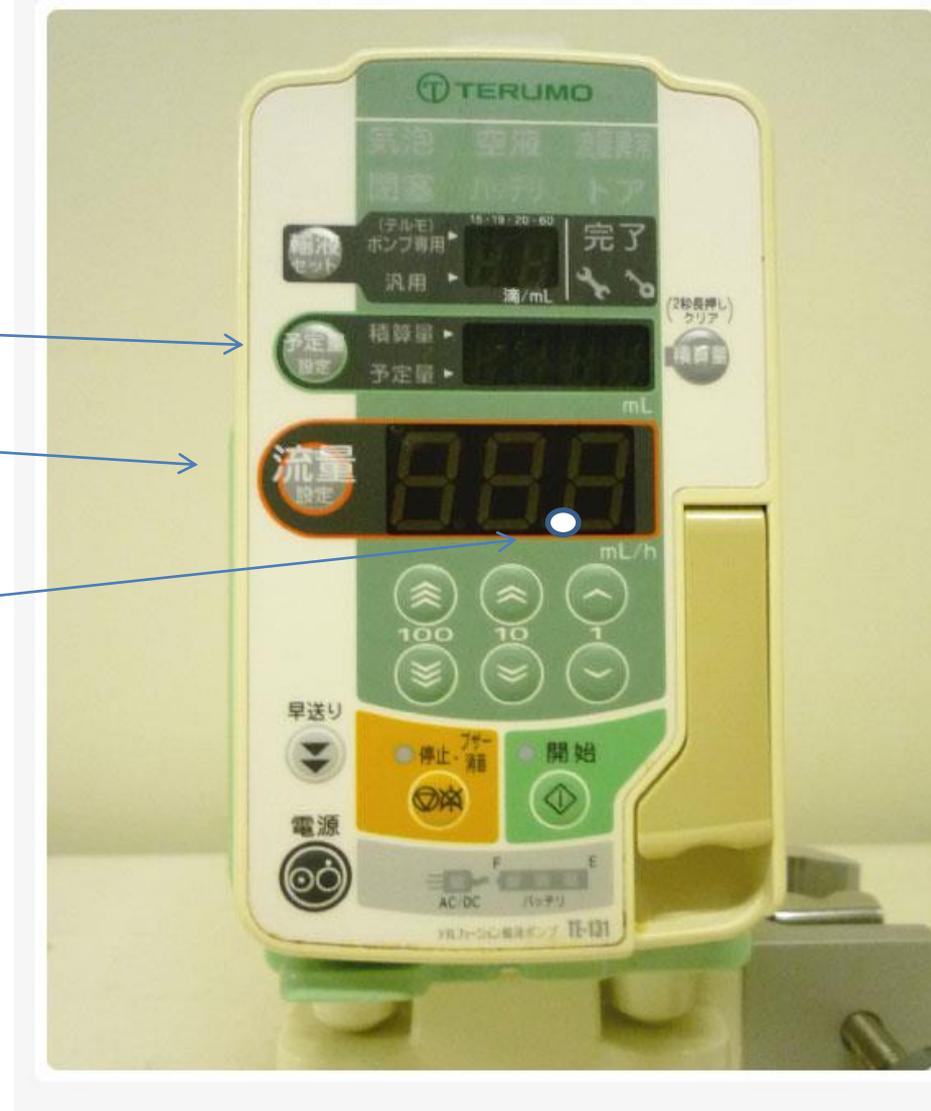
輸液ポンプの設定間違い

- 輸液ポンプのパネル入力
- 予定量
- 流量
- 小数点の位置
 - 浮動小数点
- 予定量と流量を同じパネル上で交互に表示刷るタイプもある

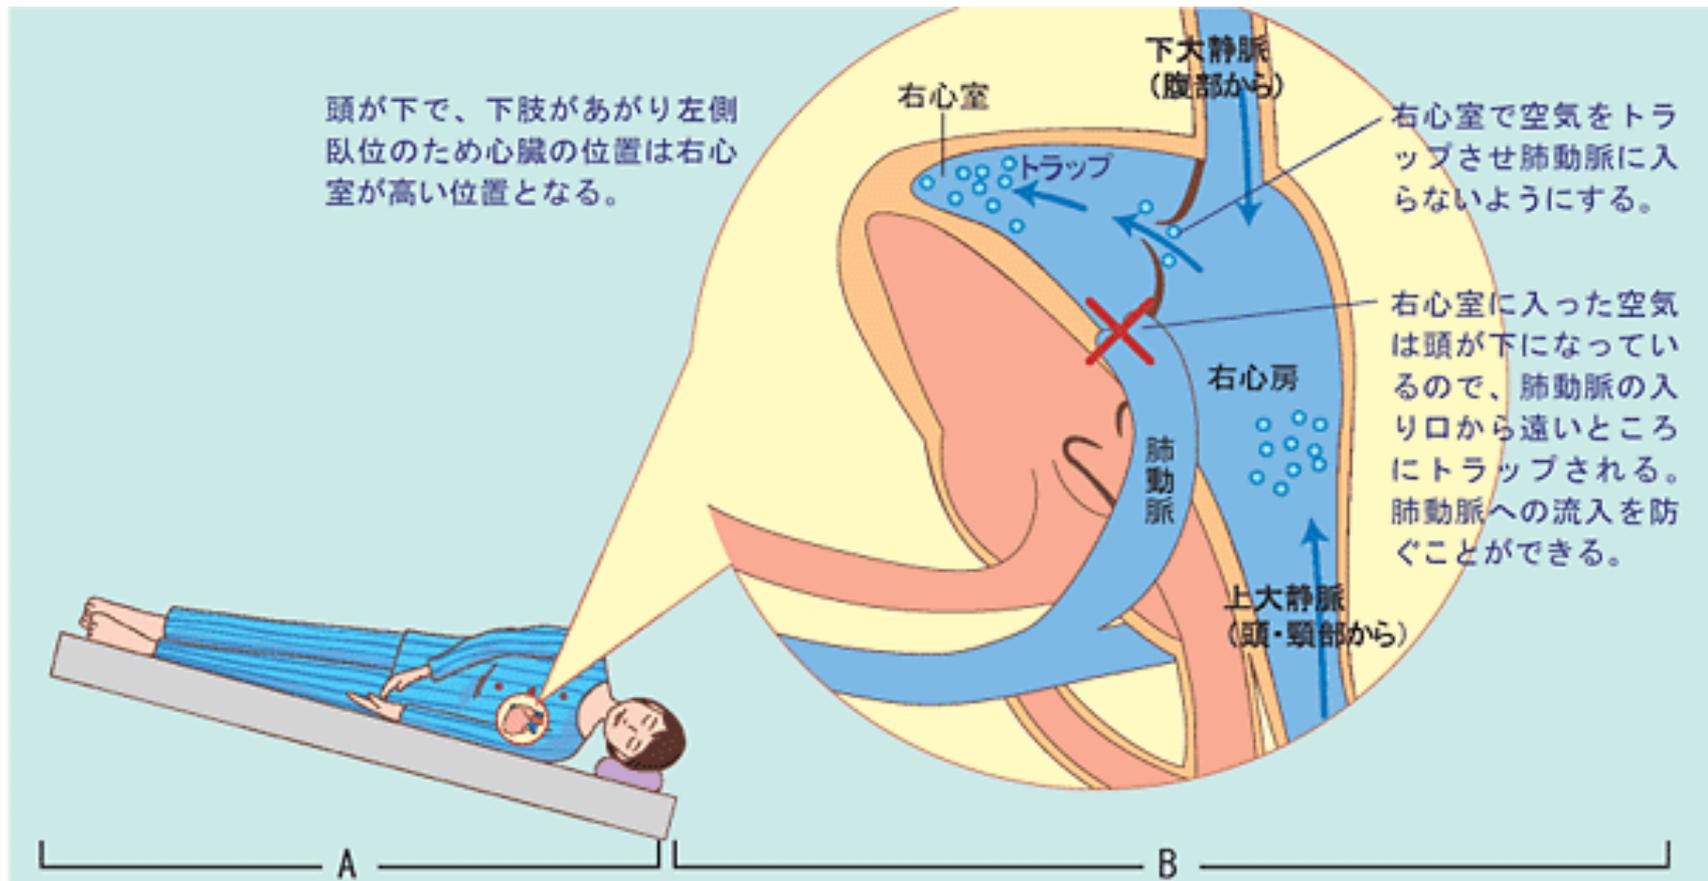
空気混入の場合はトレンデンブルグ体位を取って右心室で空気をトラップする

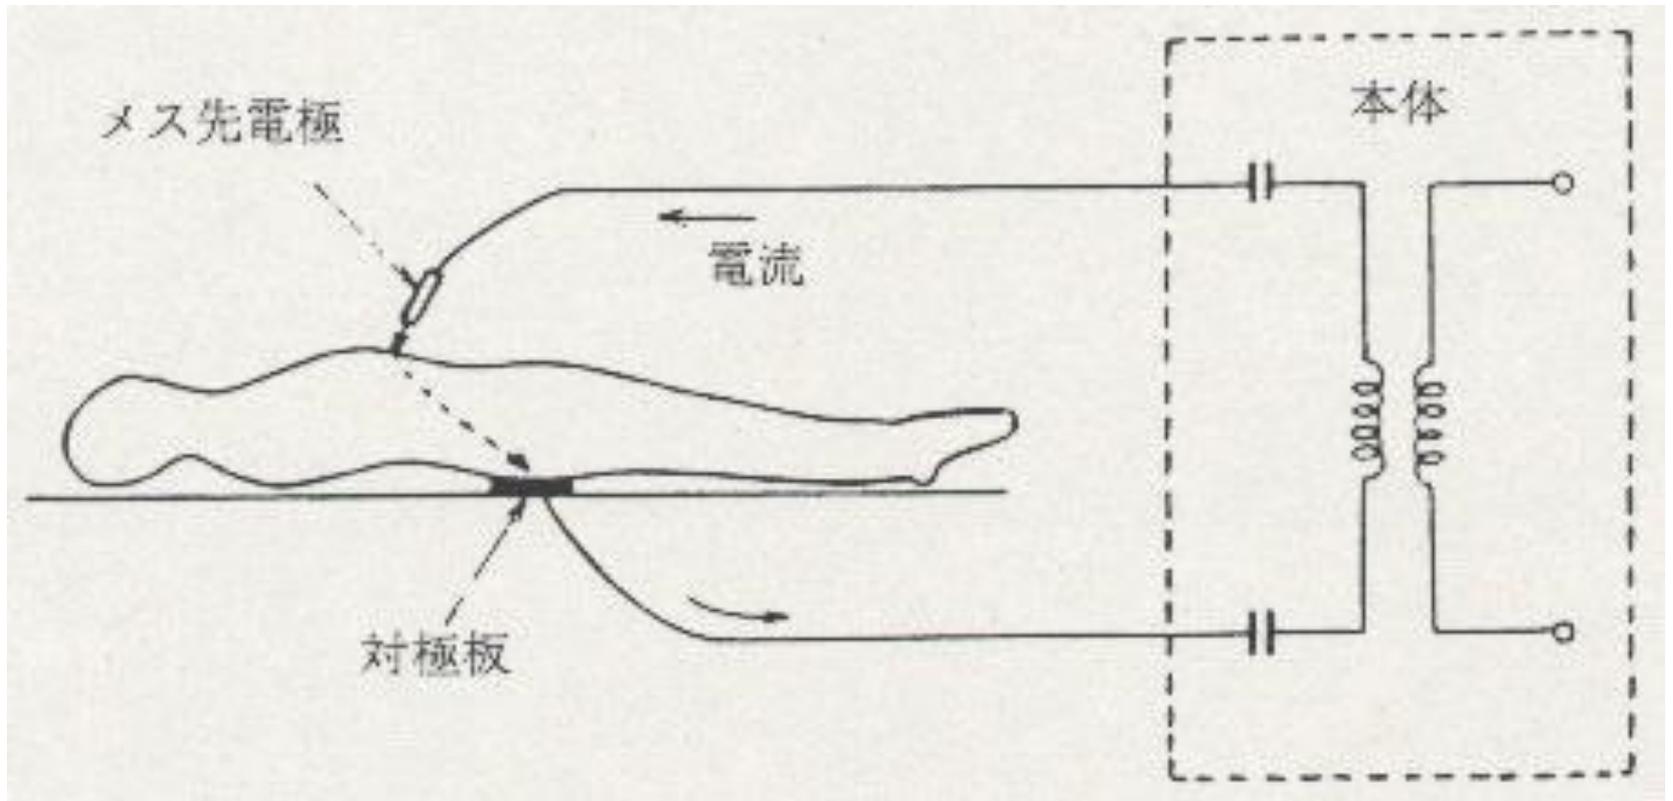
電気メス回路

電気メスと手元スイッチ(手元スイッチは切開モード用と凝固モード用の二つが着いている)

- 対極板事故

- 対極板が浮き上がって火傷の原因

- 毛深い患者さんで、体毛のために対極板が皮膚に密着して張られていなかったり、術中の発汗で対極板が浮きあがって、皮膚と対極板の間の接触抵抗が大きくなって火傷を負う

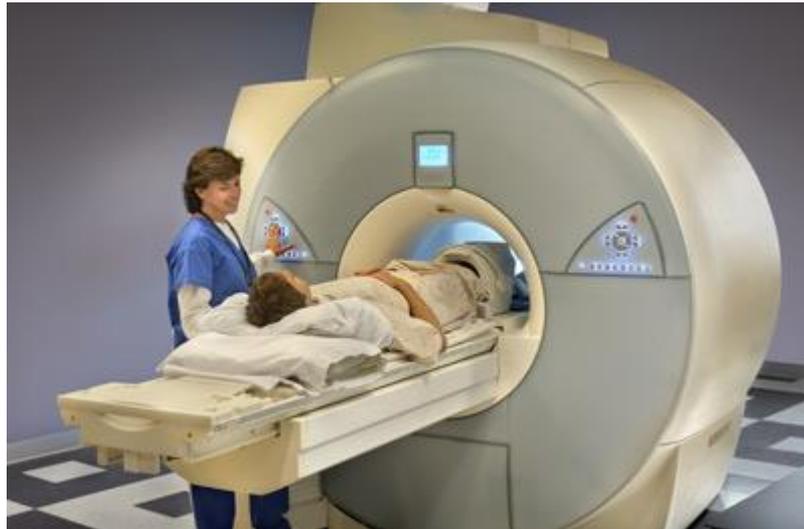
MRIにおけるループ電流

- 骨盤部のMRI造影検査中、患者から「両下腿が熱い」と訴えがあった
- MRIによる加熱を疑い皮膚を確認したが、インプラント、皮膚面の異物や刺青などはなく、皮膚反応も見られなかったため、検査を続行した
- 検査終了後、患者から「検査中にまた下肢が熱くなった」と言われ確認すると、両側下腿内側に1×2cmの紅斑と水疱を認めた
- 患者は腓腹筋が発達しており、検査台に臥床した際に両側下腿内側が接触し、ループ状の電流による熱傷が生じたと考えられた

- MRIは強力な磁性体
 - 磁場が高い周波数で変化する。
- ループ電流
 - この変化する磁場の中に置かれた伝導体のループ(コイル)に電流が流れる
 - ファラデーの法則
 - ヒトの身体は電解質溶液に満たされた伝導体
 - この身体にループができるとそこに電流が流れ、そしてループの電気抵抗の高い部位とくに皮膚接触部位で熱が生じて火傷となる。

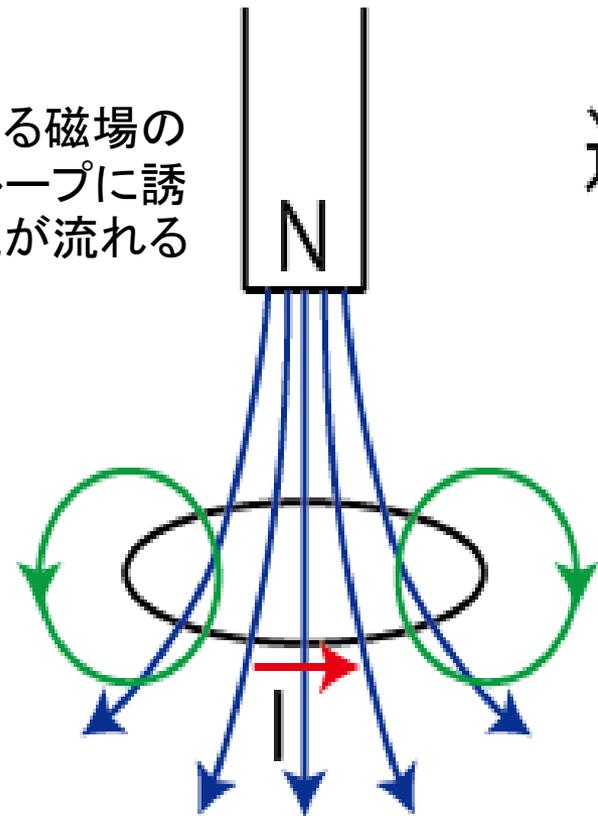
ファラデーの法則

変化する磁場の中のループに誘導電流が流れる

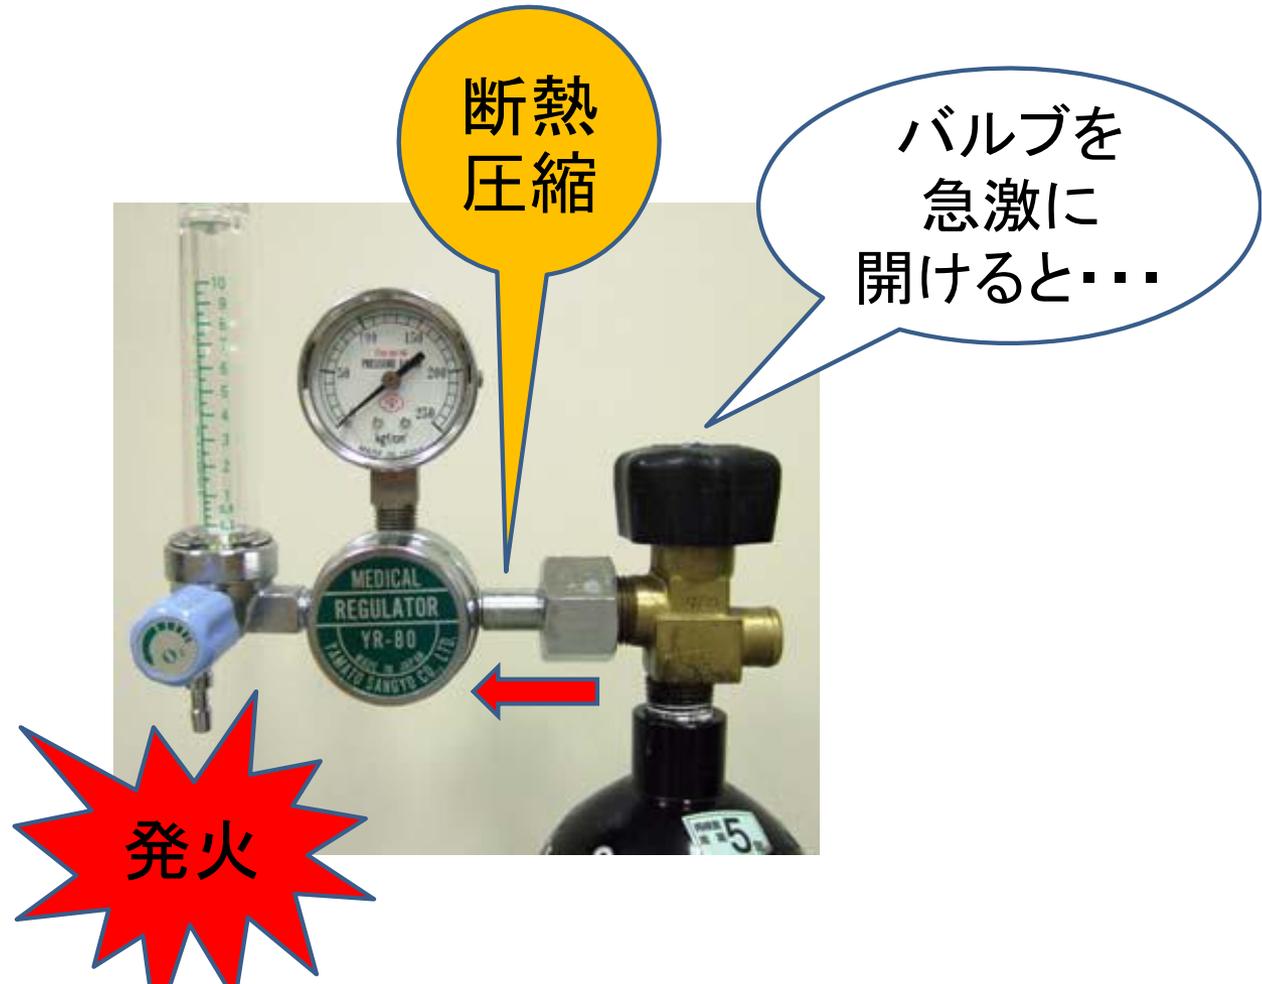
酸素ボンベのバルブを 急速に開放してはいけない

フェーン現象（断熱圧縮）

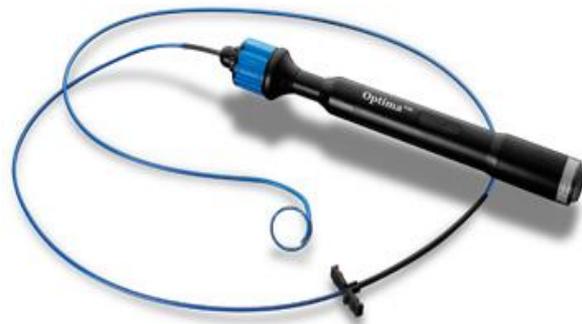
神経電極カテーテル

- 神経生理電極 (EP)カテーテルの院内滅菌による使いまわし・・・
- 不整脈のアブレーション治療に用いる電極カテーテルは1本20万円し、1回に4～5本使用する。

- 2015年7月、神戸大学病院においてSUDである神経生理電極(EP)カテーテルが約300人の患者に院内滅菌の上、再使用された可能性がある
- このように病院が独自に判断して行うSUDの院内滅菌後の複数回にわたる再使用は、医療機器製造メーカーによる安全性や性能の保証がなく、感染や製品劣化のリスクなど、多くの課題が指摘されている。

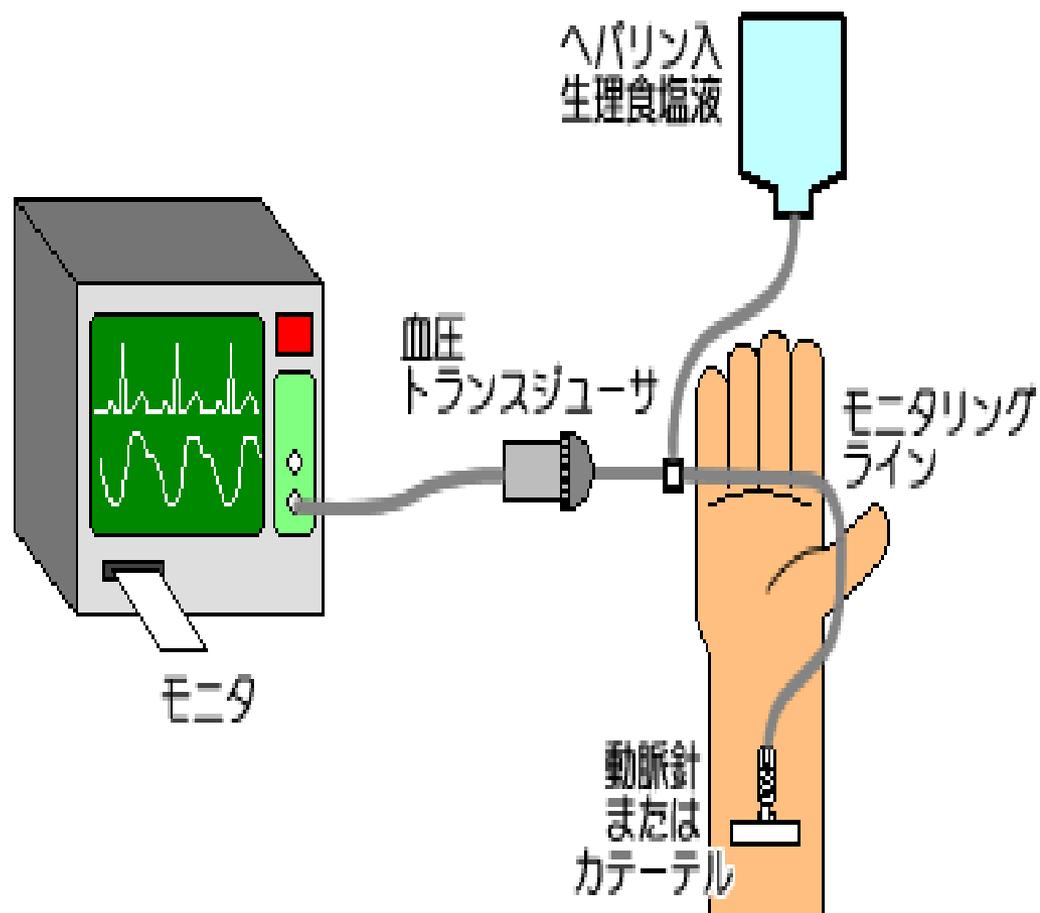
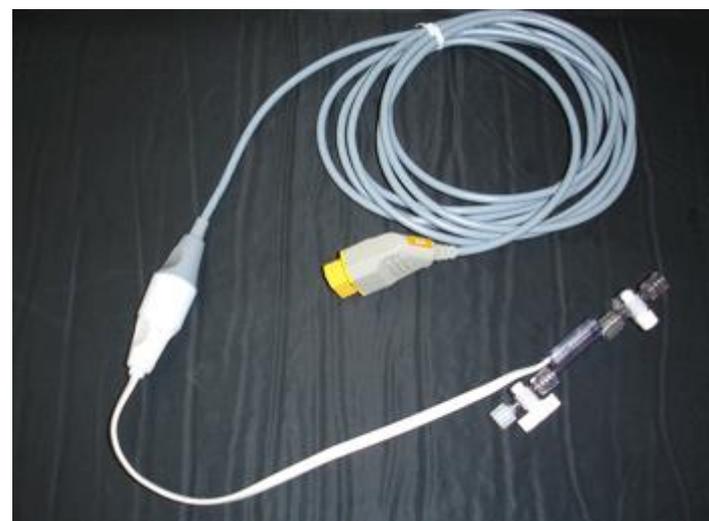
圧トランスデューサー

- 2007年末、神奈川県の医療機関で心臓カテーテル検査・治療を受けた複数の患者に、C型肝炎が発症するという院内感染事例が発生
- その後の調査で心臓カテーテルの圧モニターを行う単回使用の圧トランスデューサーが交換されずに再使用されていたことが判明した。

- この事件を契機に単回使用(SUD)圧トランスデューサーの取り扱いを、改めて見直すことになった
- 日本循環器学会でも、これまで再利用されてきた単回使用の圧トランスデューサーは「原則として単回使用とすること」の徹底を会員に図ることとした
- しかし同時にその価格が高いことから、同製品を特定保険医療材料扱いとしてほしいという要望も合わせて提出している

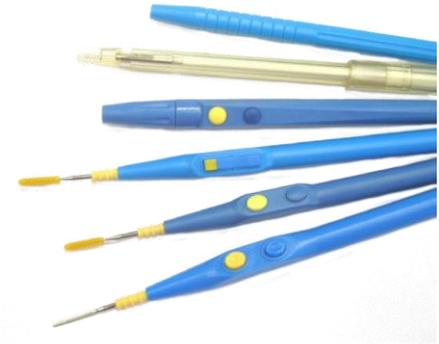
事例③ 電気メス

- 日本医療機能評価機構のヒヤリハット事例におけるSUD事例
 - 全身麻酔下で、電気メス使用中にパチンと音が鳴った。術野周囲を調べてみたら電気メスの替え刃の接続部分のプラスチックが欠けていた。手術終了間際だったので体内に破片の遺残がないことを確認して閉創した
 - この電気メスの替え刃は本来単回使用のディスポ製品であるが、これを再滅菌して使用していた。滅菌回数は不明であった。
 - 病院の対応としては電気メスの替え刃は、ディスポ製品であり単回使用にするよう各医師の協力を得て手術室運営会議で決定したという。

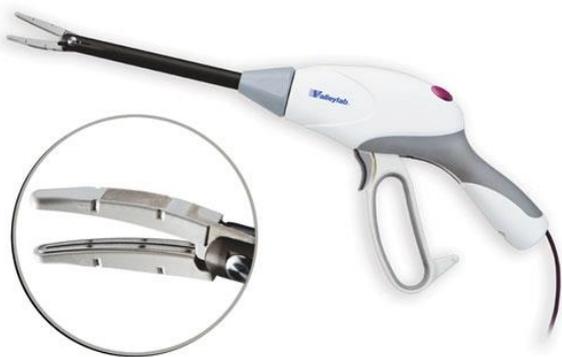
事例④ リガシュア

- 血管シーリングデバイス「リガシュア」
 - 2014年5月20日の読売新聞の報道
 - 大阪府堺市北区の国立病院機構近畿中央胸部疾患センターは、再使用が禁止されている胸腔鏡手術用の器材の使い回しをしていたと発表した。
 - しかし健康被害は確認されていないという。
 - 使いまわしをしていたのは、肺腫瘍を切除するために使われる器材
 - 手術器具を体内に入れるために傷口を広げて固定するラップ
 - 縫合した糸を切るはハサミ
 - 血管に熱を通して接合する器具「リガシュアブラントチップ」の3種類であった。

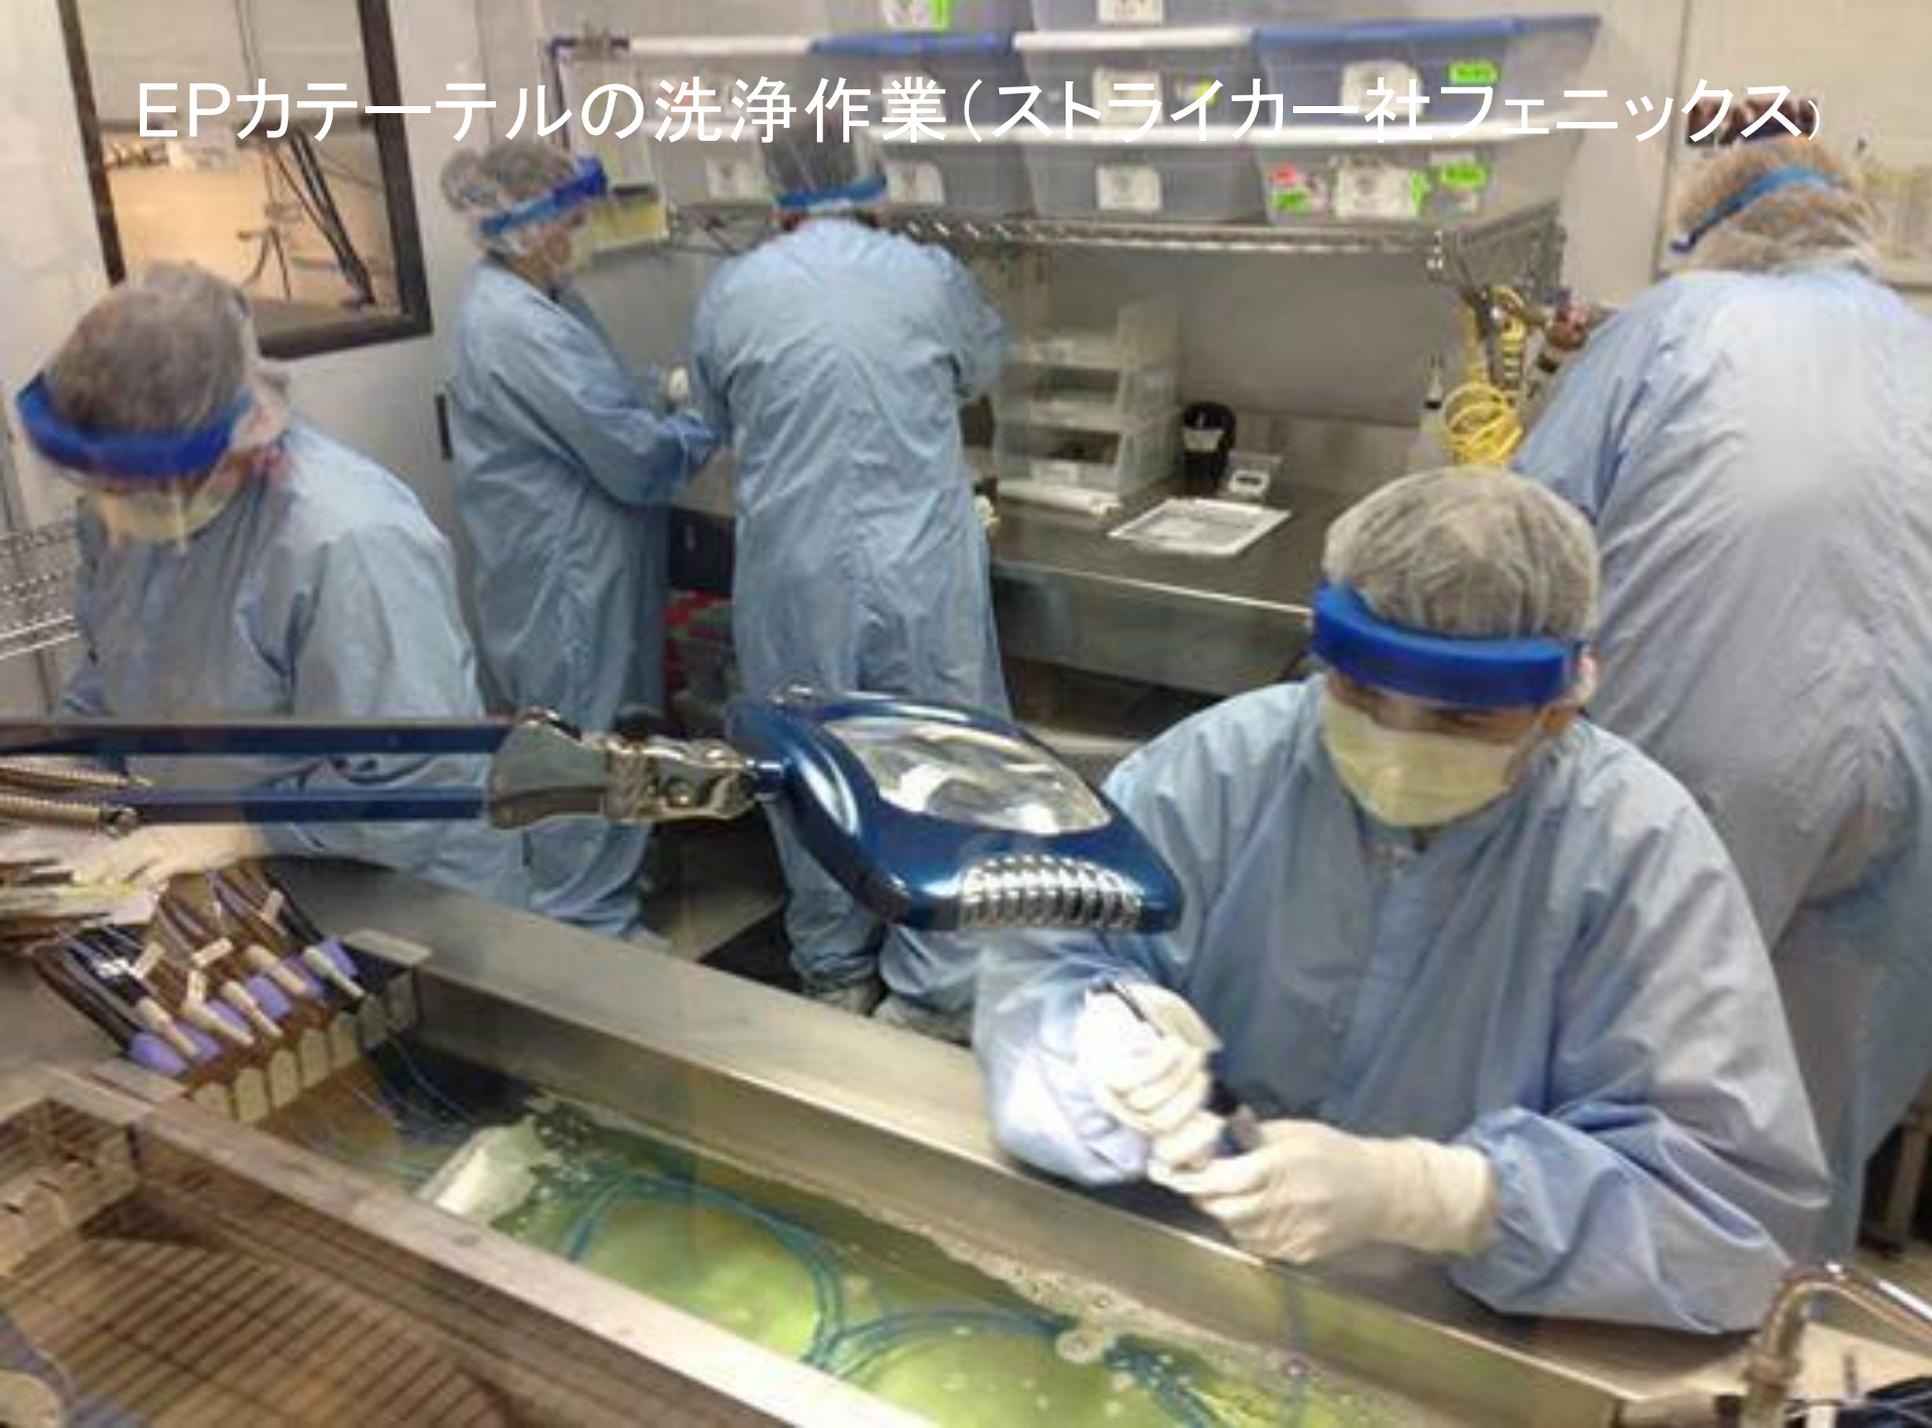
EPカテーテルの洗浄作業(ストライカー社フェニックス)

- 今年5月、我々はこうした米国におけるSUDの再製造の現状をアリゾナ州のフェニックスのストライカーの再製造工場を見学し、実際にその使用の現場をロスアンゼルスにあるUCLAで見てきた
- フェニックスのストライカー社のSUDの再製造工場を見学
 - 神経生理電極(EP)カテーテルや超音波カテーテルの使用済品を病院から回収して、洗浄、消毒、機能テスト、不具合があるときは分解して部品を取り換えて、再組み立てをして滅菌、そしてパッケージをして市場に出している。

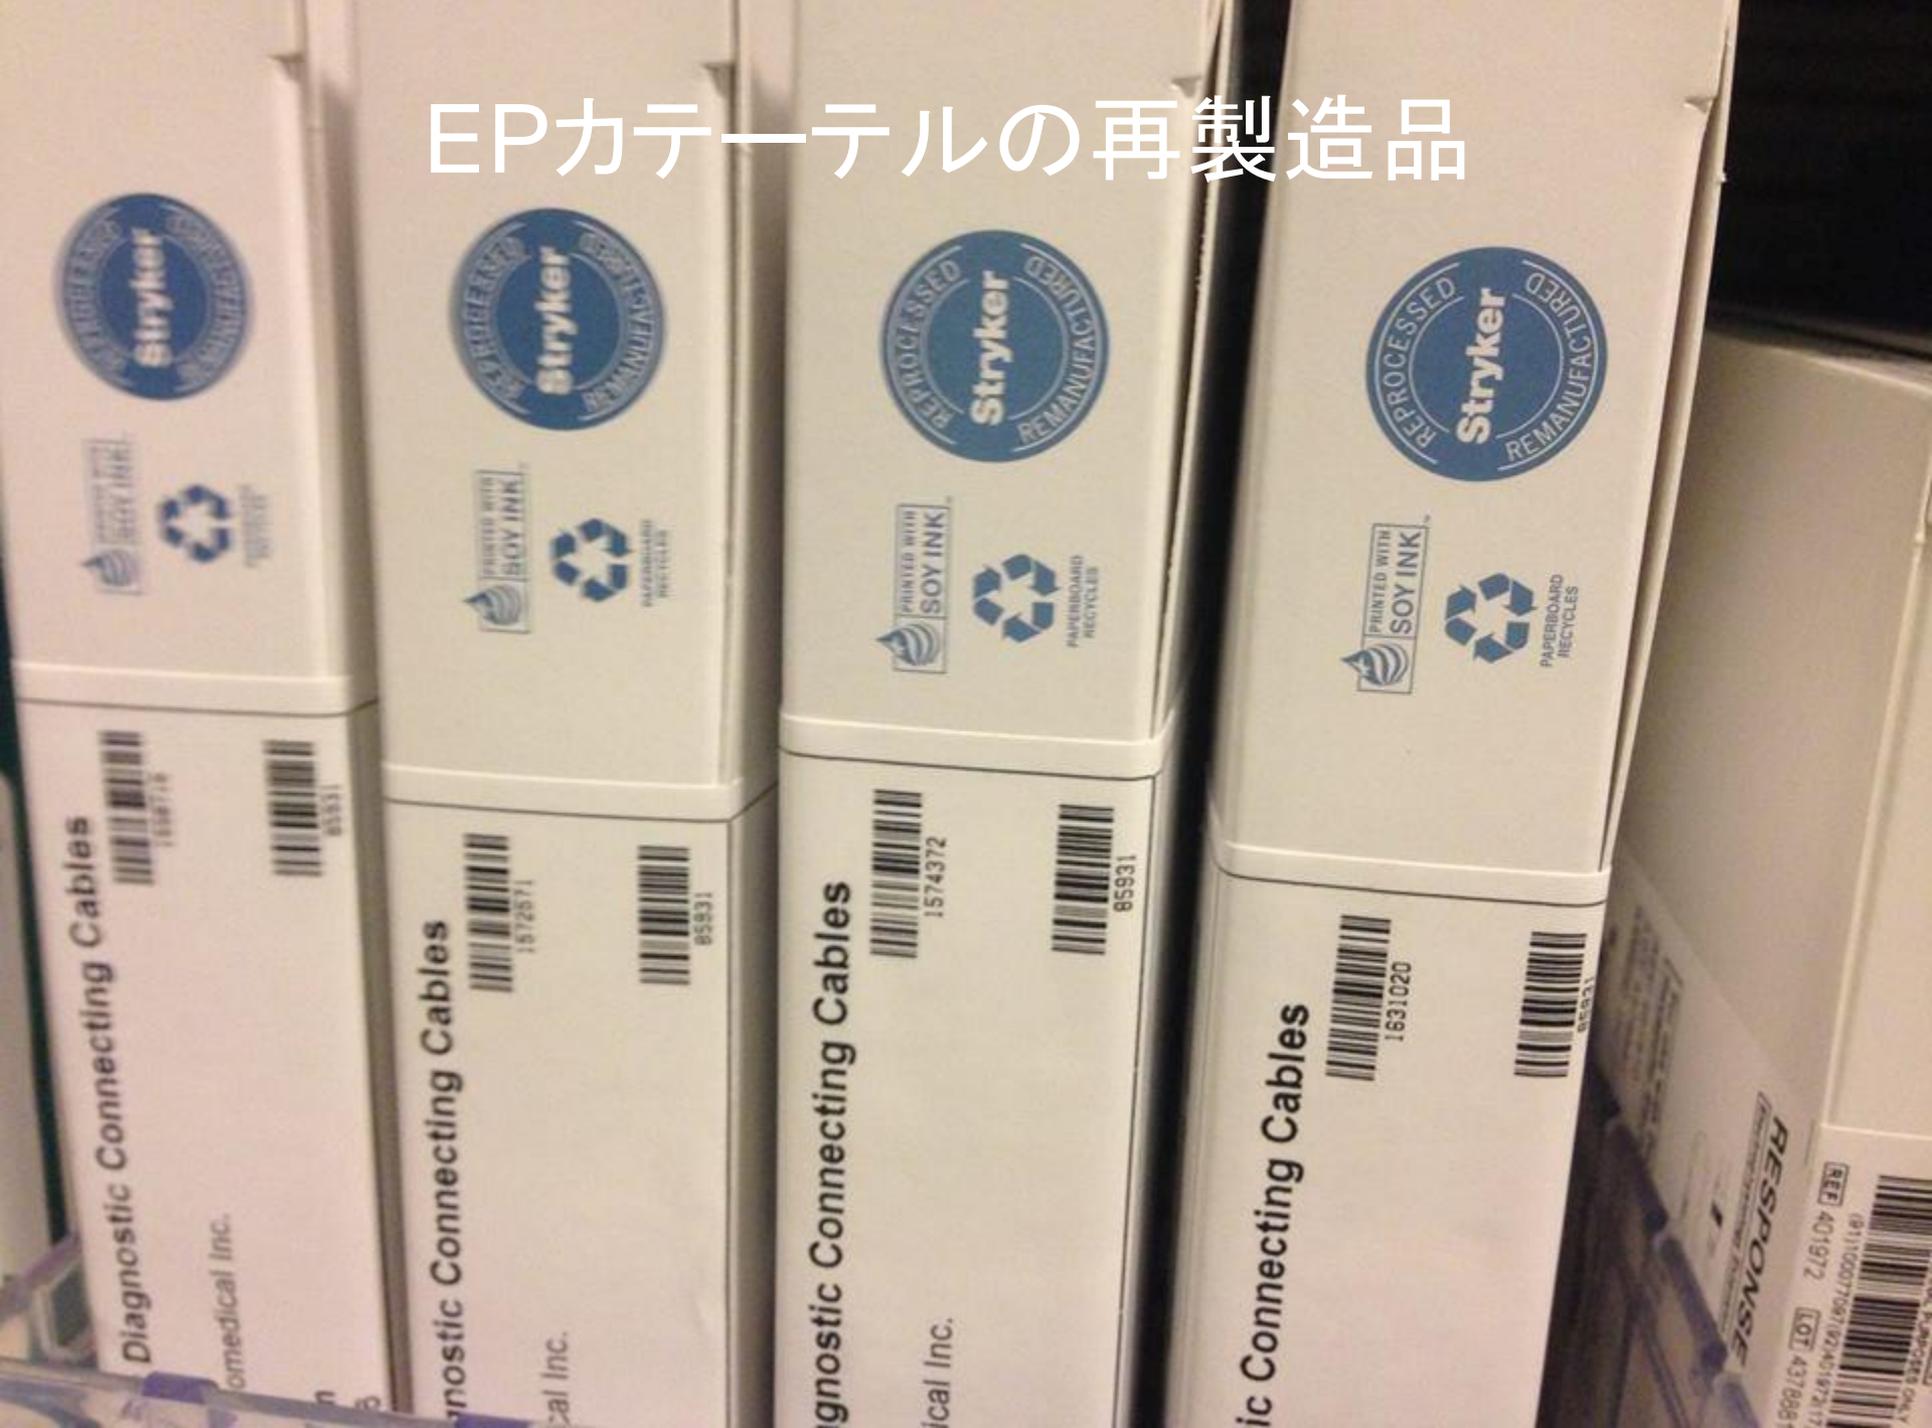
EPカテーテルの再製造品

- ロスアンゼルスにあるUCLAのロナルドレーガン病院の心臓カテーテル室で見学
- この病院ではEPカテーテルを使用した場合は専用の回収ボックスに収納する
- そしてこの回収ボックスは先のストライカーなどのSUD再製造工場に送られて再製造の上、病院に戻ってくる
- EPカテーテルの場合、6回まで再利用が可能だという。このためこの病院の心臓カテーテル室の棚には、ストライカー社の再製造製品が数多く備蓄されていた。
