医療機器・医療材料と医療安全

国際医療福祉大学大学院教授
参議院厚生労働委員会調査室客員調査員
武藤正樹

目次

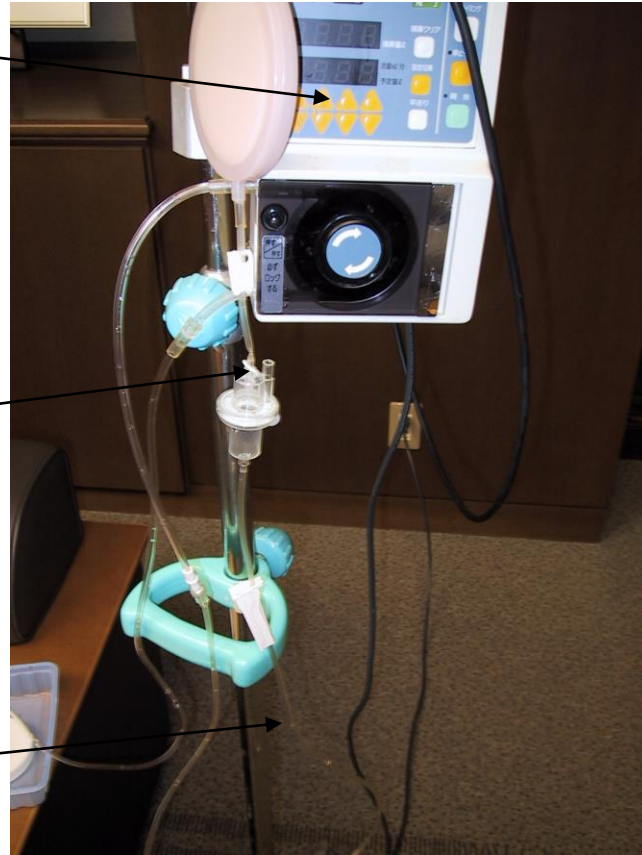
問題の輸血ポンプ

- 輸血量設定ミス

ケタ間違え(10倍速)

エア抜きキャップはずれ

エア混入センサー
がなかった

(例) N病院における術中輸血ポンプ空回りによる
エア流入インシデント

- 45歳男性 虚血性心疾患、胆石症
- ○月○日
- 9:58 心臓バイパス術(CABG)開始、午後からラパコレ実施
- 13:12 ラパコレ開始
- 14:00 自己血輸血開始
- 14:20 肺動脈圧上昇、血中酸素分圧低下
- 14:35 輸血ポンプによる下肢静脈内へのエア流入に気付く(輸血リザーバーのキャップはずれ、輸血ポンプ設定ミス)
- 14:40 空回りしている輸血ポンプ緊急停止
 - 流入エア量推定160ml
- 15:25 手術終了
- ○月○日 患者予定どおり退院

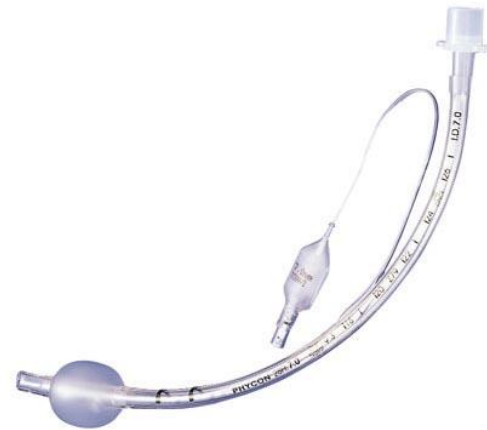
気管チューブ火災

- (症例) 66才の男性。脳梗塞で長期人工呼吸器管理が必要と考え、気管内挿管をしたまま気管切開を行った
- 前頸部を切開して気管前面を剥離し、気管に電気メスにより切開を加えたところ気管チューブに引火した
- ただちに生理食塩水で消火し、気管チューブを抜去した。その後、気管支ファイバーで気管内を見たところ煤の付着・気管支粘膜の発赤を認め、気道熱傷と診断した。
- 気管チューブ(塩化ビニール)は200度Cで発火する
- 酸素濃度40%以上で発火しやすくなる

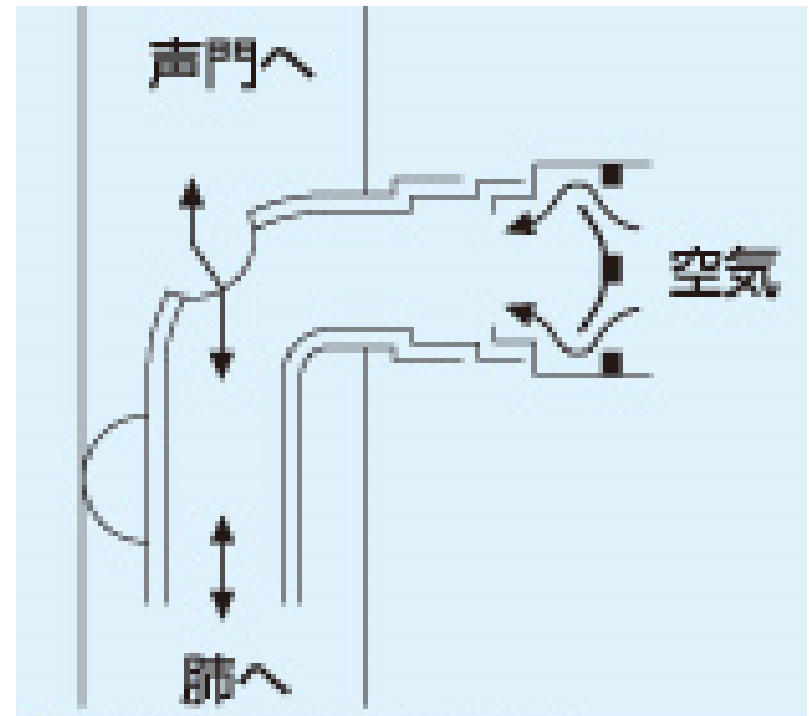
■ 図2 声帯への空気の流れ

- 気管切開チューブには発声ができる側孔のついているタイプと、発声のできない側孔のないタイプがある。
- 側孔のある発声用気管切開チューブの場合は、声を出すときにはスピーチバルブという一方向性の弁(ワンウェイバルブ)を装着する。
- このスピーチバルブにより吸気のみが気管チューブに導かれ、呼気は側孔を通じて排出され、それによって声帯が振動して発声ができる仕組みとなっている。
- ところが、事故は側孔のついていない普通の気管切開チューブにスピーチバルブを誤って接続したため患者が死亡した

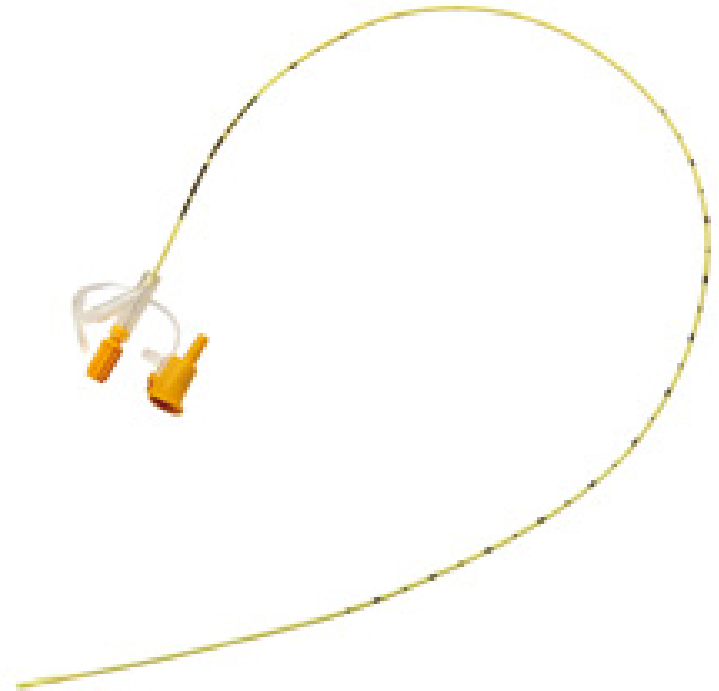
栄養チューブの誤挿入・誤注入の防止策

- 栄養チューブの55cmのところにマーキング
- 空気注入で胃泡音の確認
- 逆流液(胃液)のリトマス試験紙による酸性確認
- レントゲン写真によるチューブの位置確認

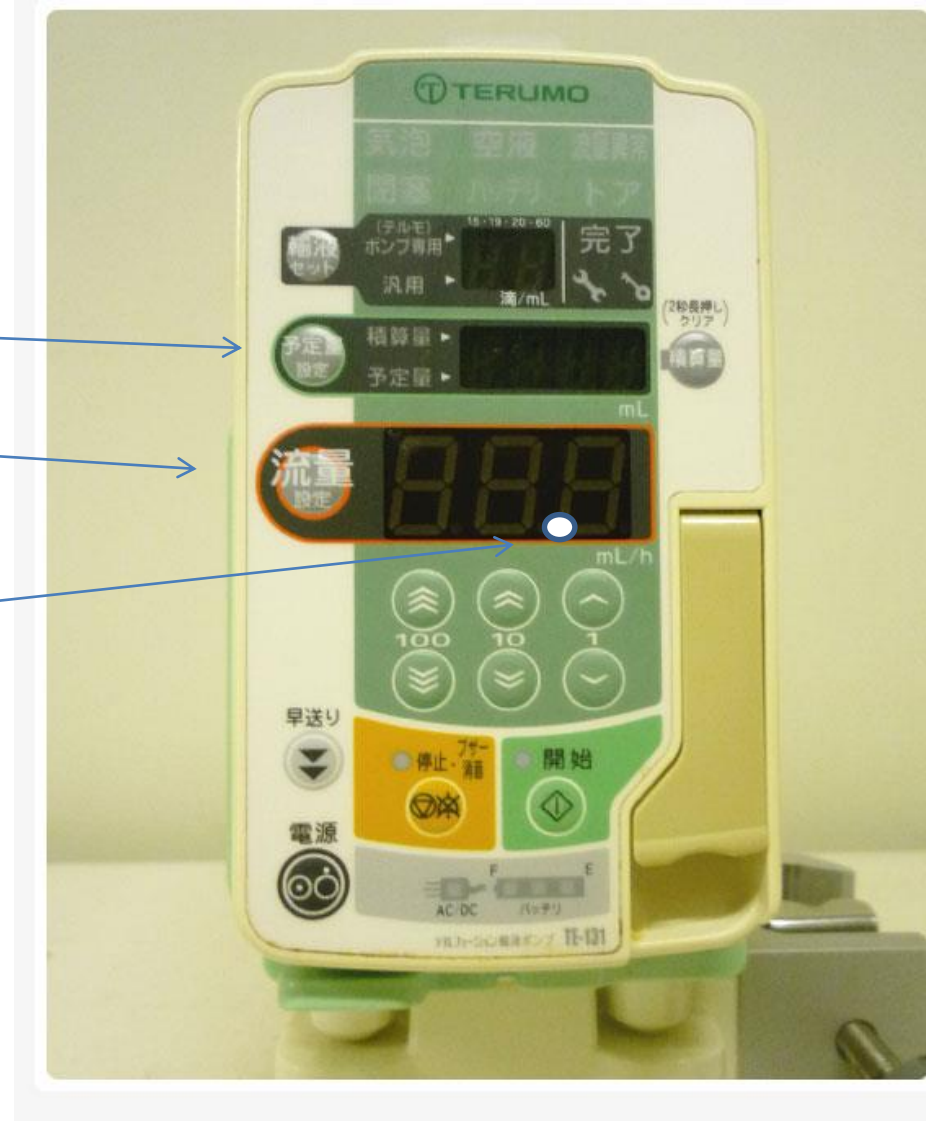
輸液ポンプの設定間違い

- 輸液ポンプのパネル入力
- 予定量
- 流量
- 小数点の位置
 - 浮動小数点
- 予定量と流量を同じパネル上で交互に表示刷るタイプもある

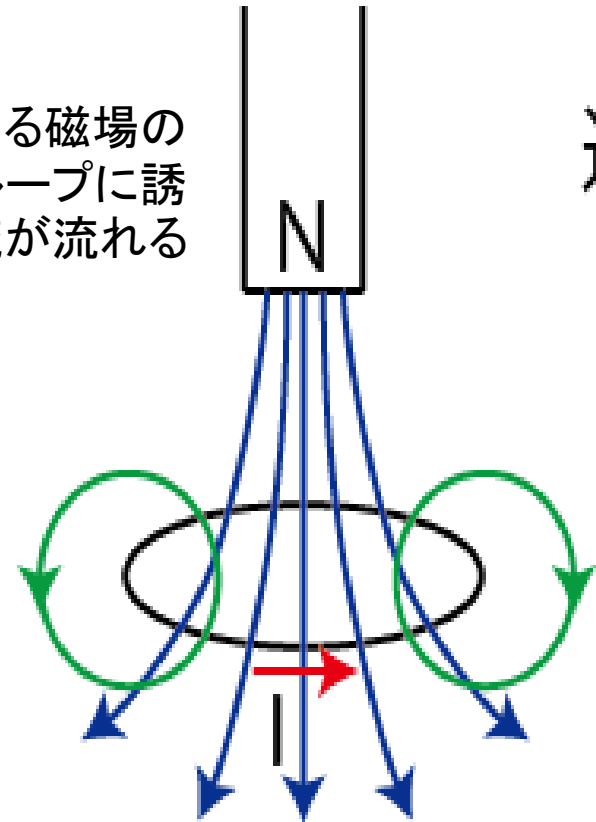
- MRIは強力な磁性体
 - 磁場が高い周波数で変化する。
- ループ電流
 - この変化する磁場の中に置かれた伝導体のループ(コイル)に電流が流れる
 - ファラデーの法則
 - ヒトの身体は電解質溶液に満たされた伝導体
 - この身体にループができるとそこに電流が流れ、そしてループの電気抵抗の高い部位とくに皮膚接触部位で熱が生じて火傷となる。

変化する磁場の中のループに誘導電流が流れる

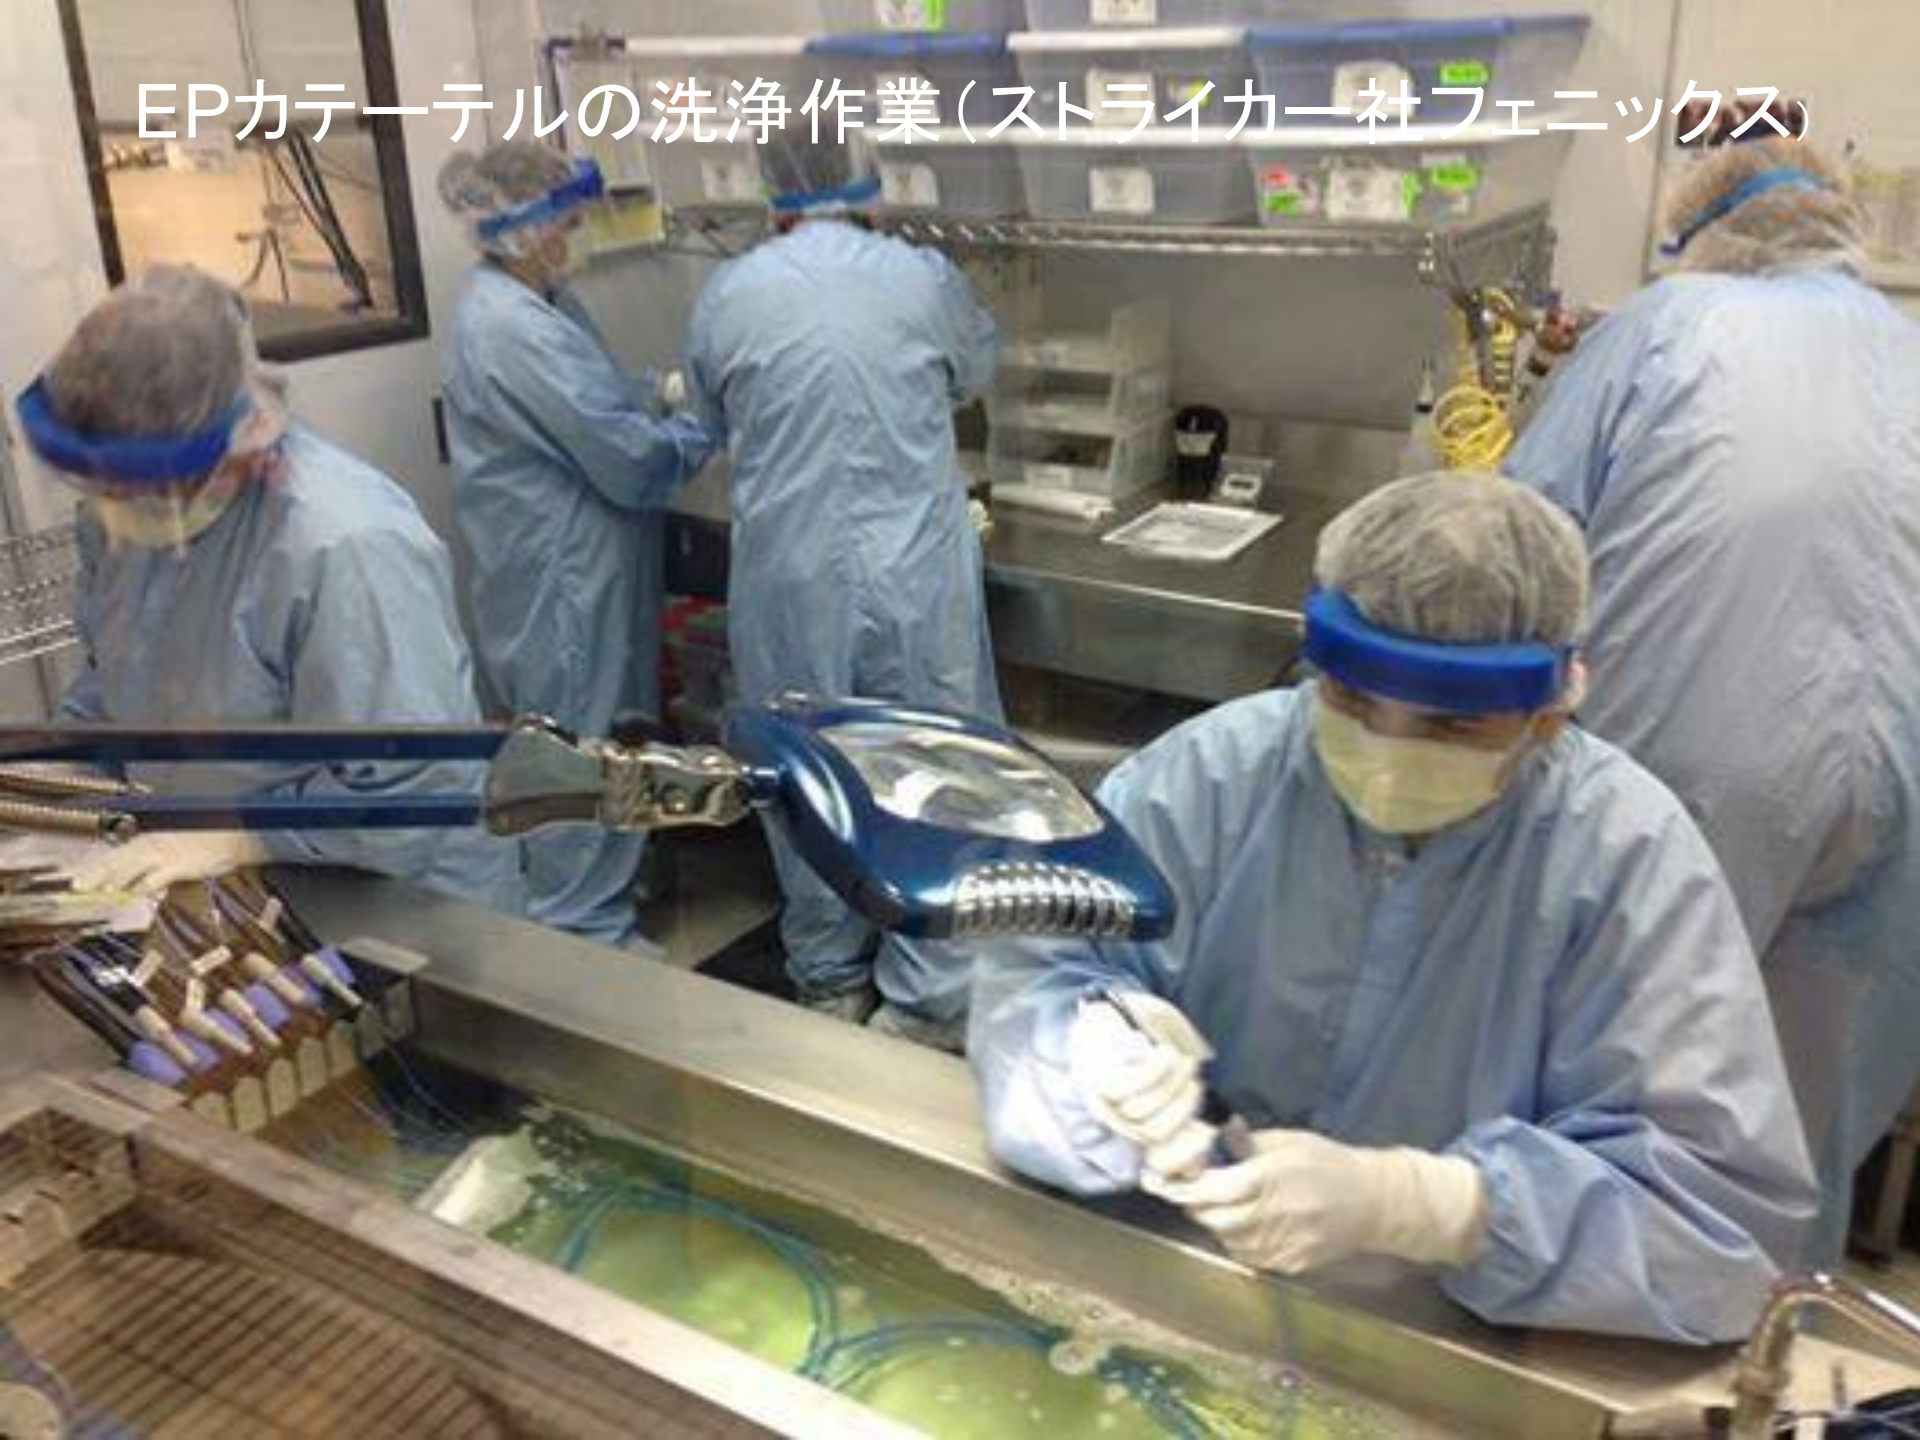
EPカテーテルの洗浄作業(ストライカー社フェニックス)

- 今年5月、我々はこうした米国におけるSUDの再製造の現状をアリゾナ州のフェニックスのストライカーの再製造工場を見学し、実際にその使用の現場をロスアンゼルスにあるUCLAで見てきた
- フェニックスのストライカー社のSUDの再製造工場を見学
 - 神経生理電極(EP)カテーテルや超音波カテーテルの使用済品を病院から回収して、洗浄、消毒、機能テスト、不具合があるときは分解して部品を取り換えて、再組み立てをして滅菌、そしてパッケージをして市場に出している。

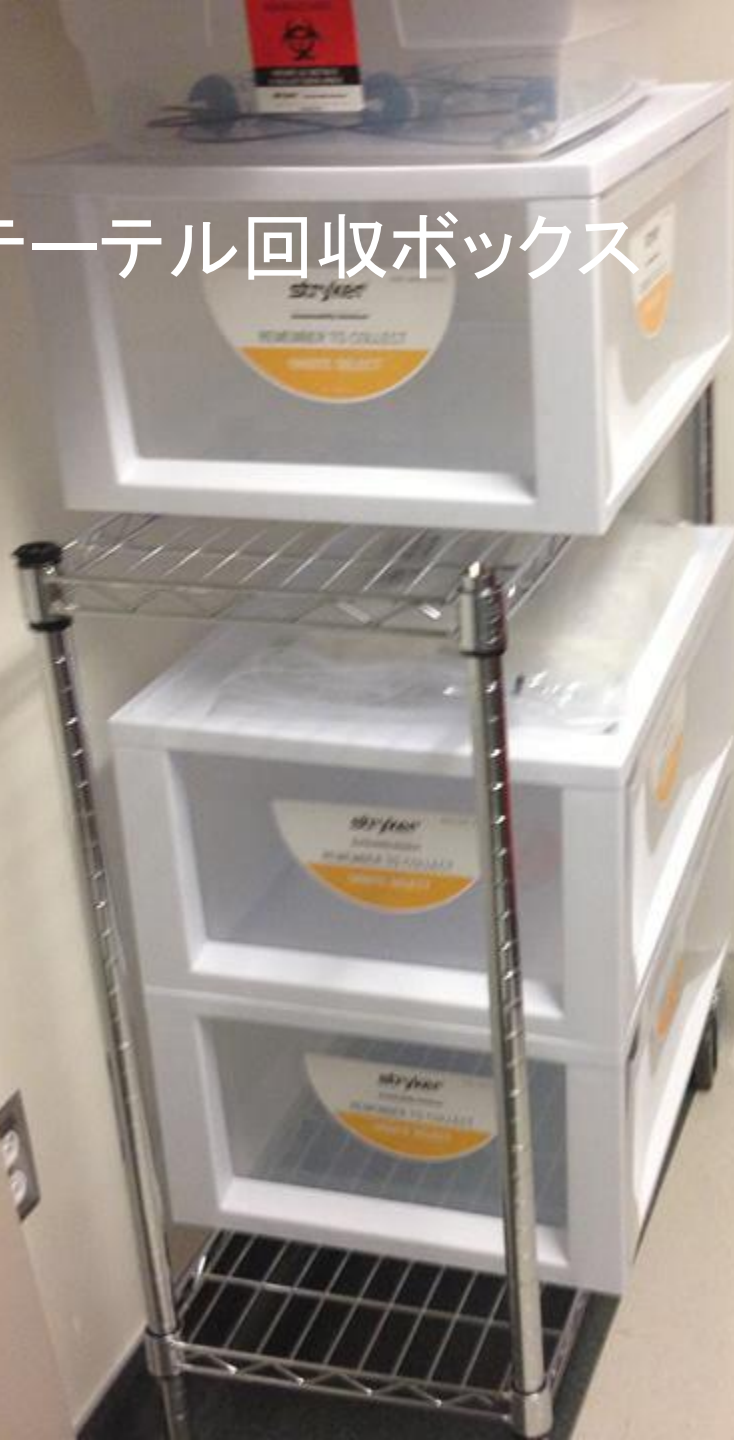
EPカテーテル回収ボックス

- ロスアンゼルスにあるUCLAのロナルドレーガン病院の心臓カテーテル室で見学
- この病院ではEPカテーテルを使用した場合は専用の回収ボックスに収納する
- そしてこの回収ボックスは先のストライカーなどのSUD再製造工場に送られて再製造の上、病院に戻ってくる
- EPカテーテルの場合、6回まで再利用が可能だという。このためこの病院の心臓カテーテル室の棚には、ストライカー社の再製造製品が数多く備蓄されていた。
